**MINISTÈRE DE L'ENVIRONNEMENT
ET DE LA LUTTE CONTRE
LES CHANGEMENTS CLIMATIQUES**

Rapport de suivi de la qualité des eaux souterraines de la région de Mercier

Automne 2020

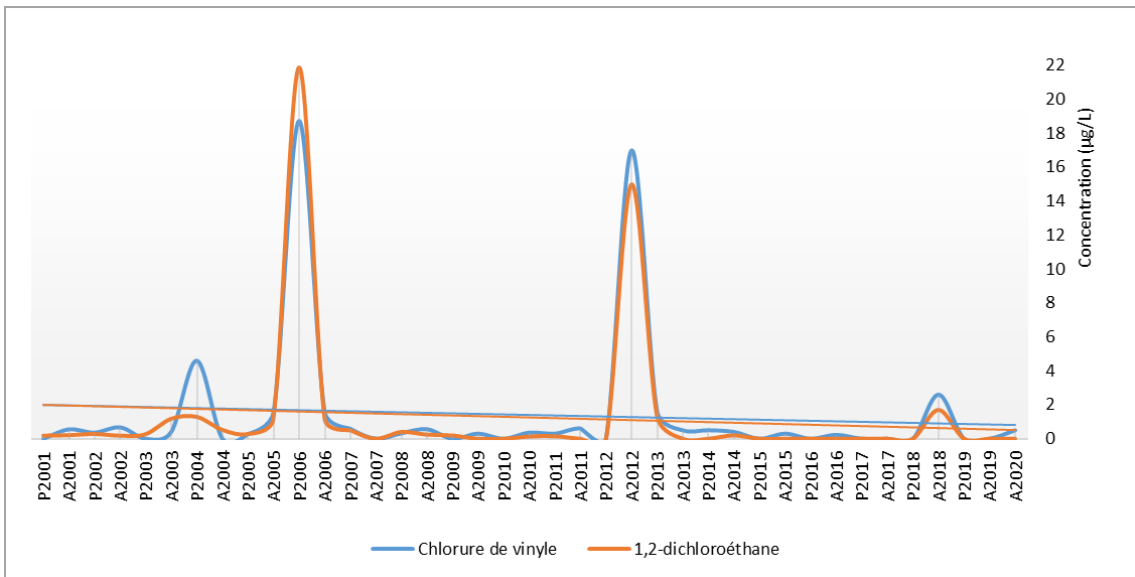
Graphique 7. Évolution des concentrations en chlorure de vinyle et en 1,2-dichloroéthane dans le puits d'observation 03097201

Le graphique 7¹² illustre une diminution progressive des concentrations de chlorure de vinyle et de 1,2-dichloroéthane depuis 2001 à ce puits, laquelle est confirmée par les tests de Mann-Kendall.

12. Tout comme pour le puits 5M-81-B, les résultats de la campagne d'échantillonnage de l'automne 2006 au puits 03097201 ont été affectés par la panne de l'UTES qui a eu lieu six mois plus tôt. Les concentrations en chlorure de vinyle et en 1,2-dichloroéthane ont été, à ce moment, nettement au-dessus des valeurs normales, soit de 18,7 µg/L et de 21,9 µg/L respectivement.

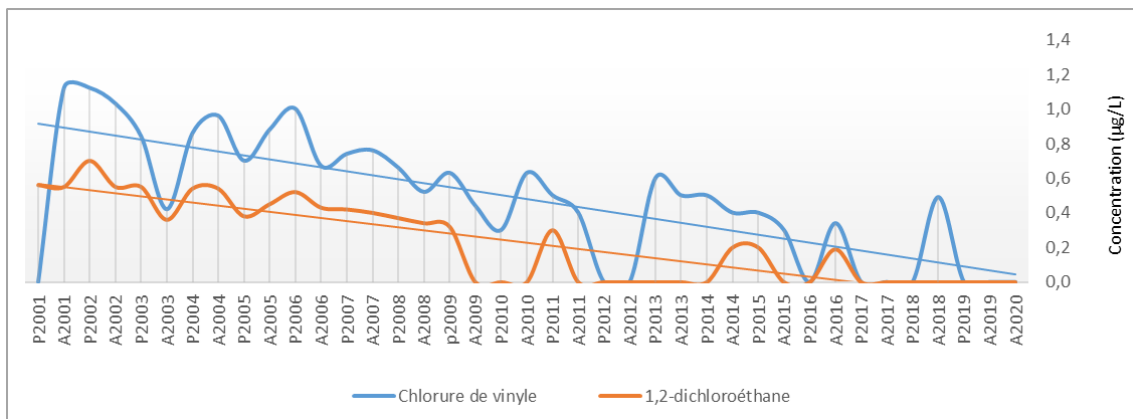
Graphique 8. Évolution des concentrations en chlorure de vinyle et en 1,2-dichloroéthane dans le puits d'observation P-27

Lors de la campagne de 2020, seulement le 1,4-dioxane a été détecté. Depuis 2001, lorsqu'il est détecté, le chlorure de vinyle fluctue entre $0,42 \mu\text{g/L}$ et $1,12 \mu\text{g/L}$ et suggère une tendance à la baisse. Lorsque le chlorure de vinyle était détecté, le 1,2-dichloroéthane suivait globalement une tendance similaire (graphique 8). Les tests de Mann-Kendall effectués sur les séries de données confirment ces tendances (tableau 9).

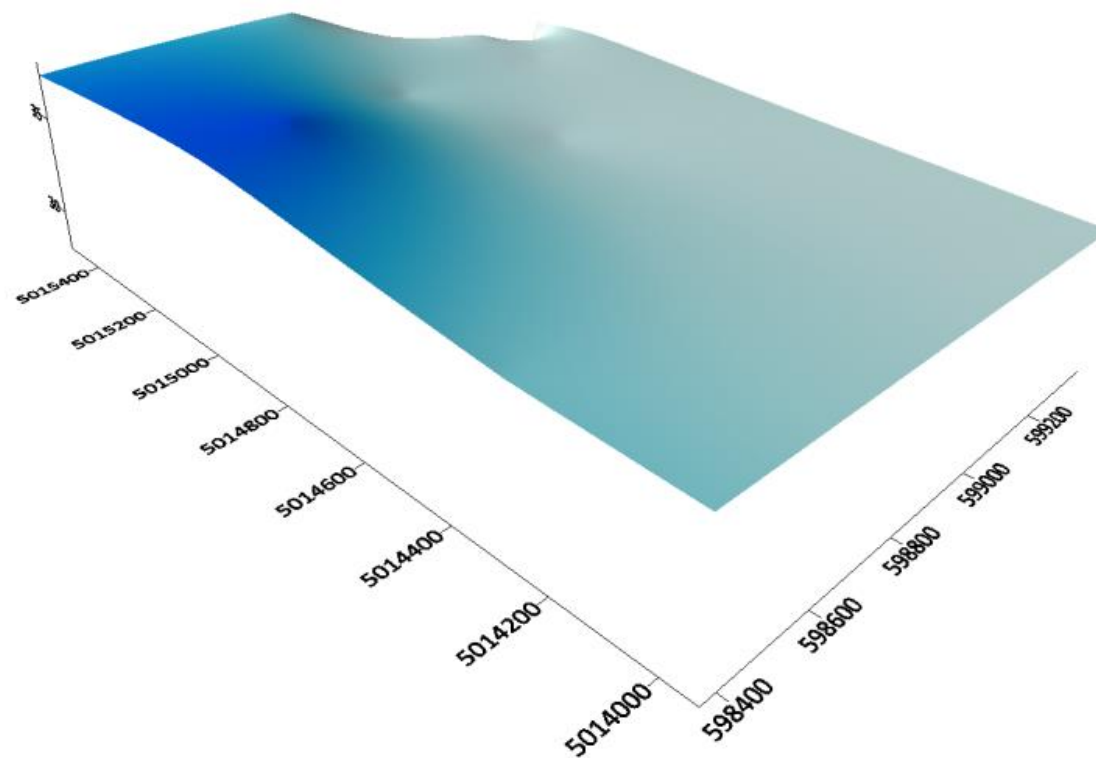
FIGURE 7 REPRÉSENTATION 3D DE L'AQUIFÈRE TROUVÉ DANS LES DÉPÔTS MEUBLES (AUTOMNE 2020)
