**Rapport d'analyse environnementale
pour le projet de reconstruction de certaines sections
du mur de protection de la route 132 sur le territoire
de la Municipalité de Saint-Maxime-du-Mont-Louis
par le ministère des Transports**

Dossier 3216-02-021

Le 28 mai 2008

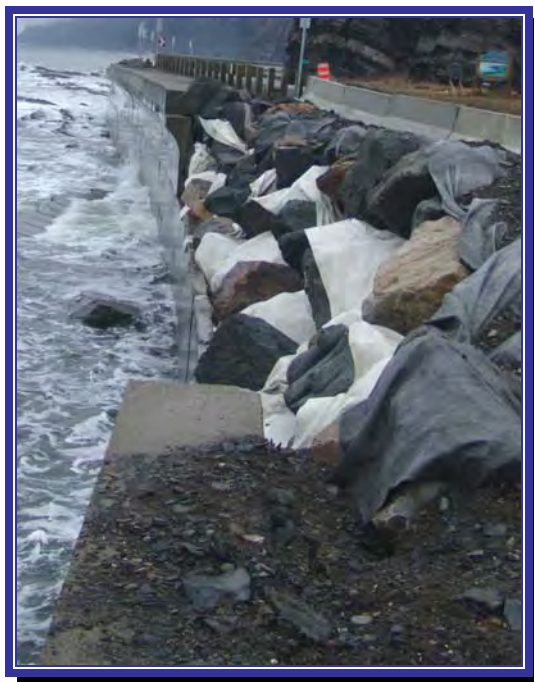
FIGURE 2 : SECTION DE 30 M DE LA PARTIE SUPÉRIEURE DU MUR À RÉPARER (LOUIS BELZILE, MAI 2008).

Le MTQ prévoit également réparer la section de 30 m de la partie supérieure du mur qui s'est effondrée, située immédiatement à l'est de la section de 420 m du secteur est, au chaînage 7+200 (figures 1 et 2).

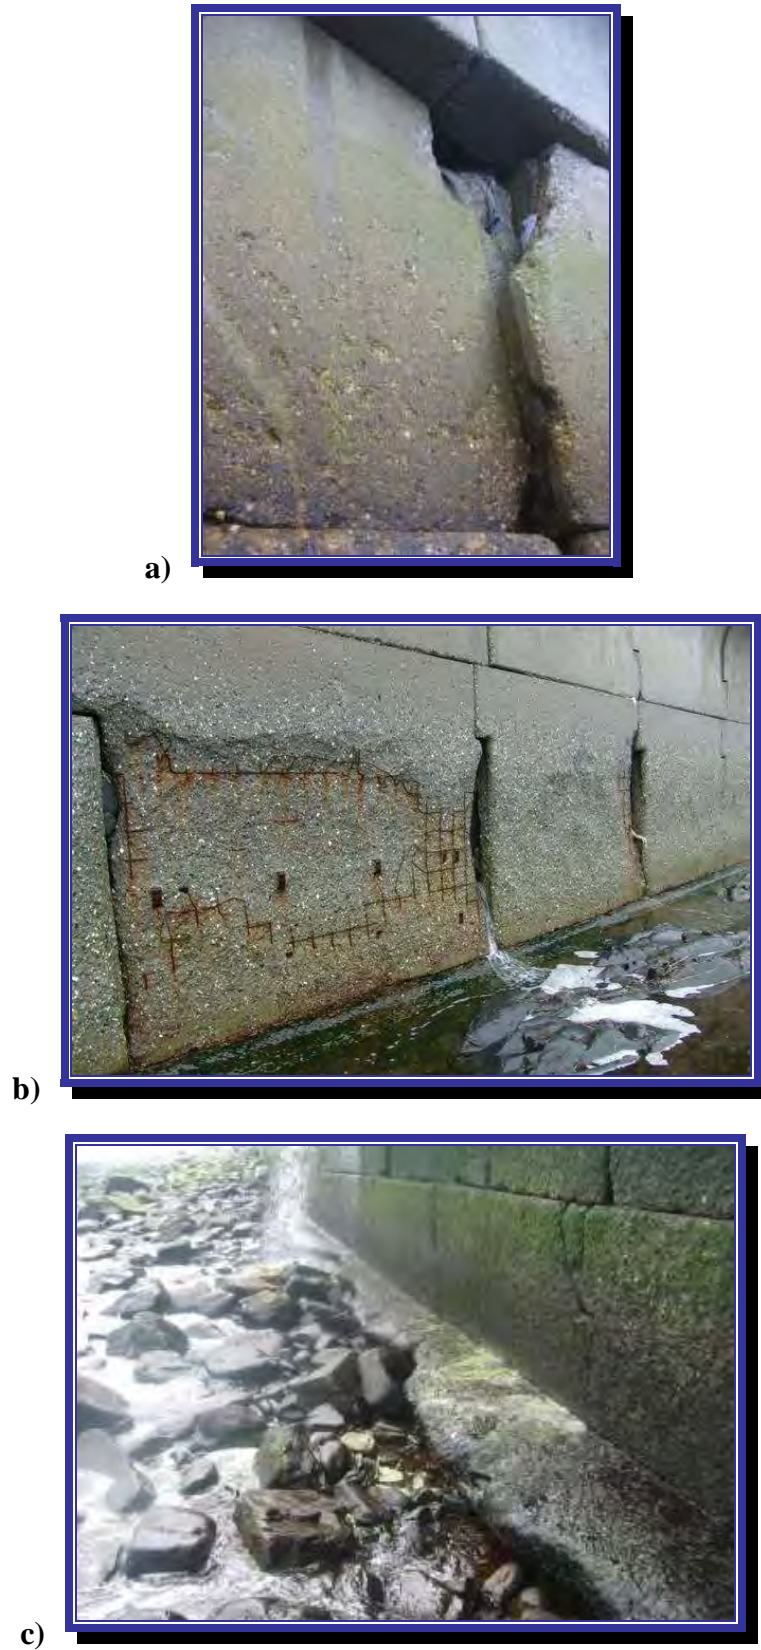
- l'affouillement par endroits sous la semelle de béton (figure 3c);
- l'usure par abrasion du béton des écailles, rendant visible le treillis métallique (armature) à plusieurs endroits, notamment dans la partie inférieure du mur, où l'impact des vagues est le plus direct (figure 3b);
- la perte de matériel granulaire du remblai derrière le mur, à la suite de déchirures de la membrane géotextile, créant des vides importants à certains endroits;
- la cassure des coins des écailles (environ 150) (figure 3a);
- des signes de corrosion importante sur les lamelles d'acier servant d'ancrages dans le sol pour retenir le mur;
- l'enfoncement de certaines écailles (figure 3a).

FIGURE 3 : REPRÉSENTATION DES DÉFICIENCES DU MUR ACTUEL (MTQ, 2008A ET PHOTO PRISE SUR LE TERRAIN PAR LOUIS BELZILE, MAI 2008)

Le mur actuel est constitué d'écailles en béton armé dont la dimension moyenne est de 3,2 m de largeur, 2 m de hauteur et 230 mm d'épaisseur. Les écailles reposent sur une semelle en béton de 150 à 450 mm d'épaisseur, elle-même appuyée sur le roc ou les matériaux granulaires selon les endroits, et comportent une clé sur leur pourtour. Elles sont retenues en place par un système de lamelles en acier qui sont enfouies dans le remblai, derrière le mur, et disposées sur quatre niveaux différents. La stabilité qu'offrent ces lamelles vient du frottement du sol sur leurs parois. Le mur peut aller jusqu'à une hauteur de 6 m au-dessus de la semelle. Sa partie supérieure est complétée par une poutre de couronnement continue, construite en béton coulé en place. Cette dernière forme un déflecteur qui permet de réduire la quantité d'embruns pouvant atteindre la route lors des périodes de forts vents et de vagues.

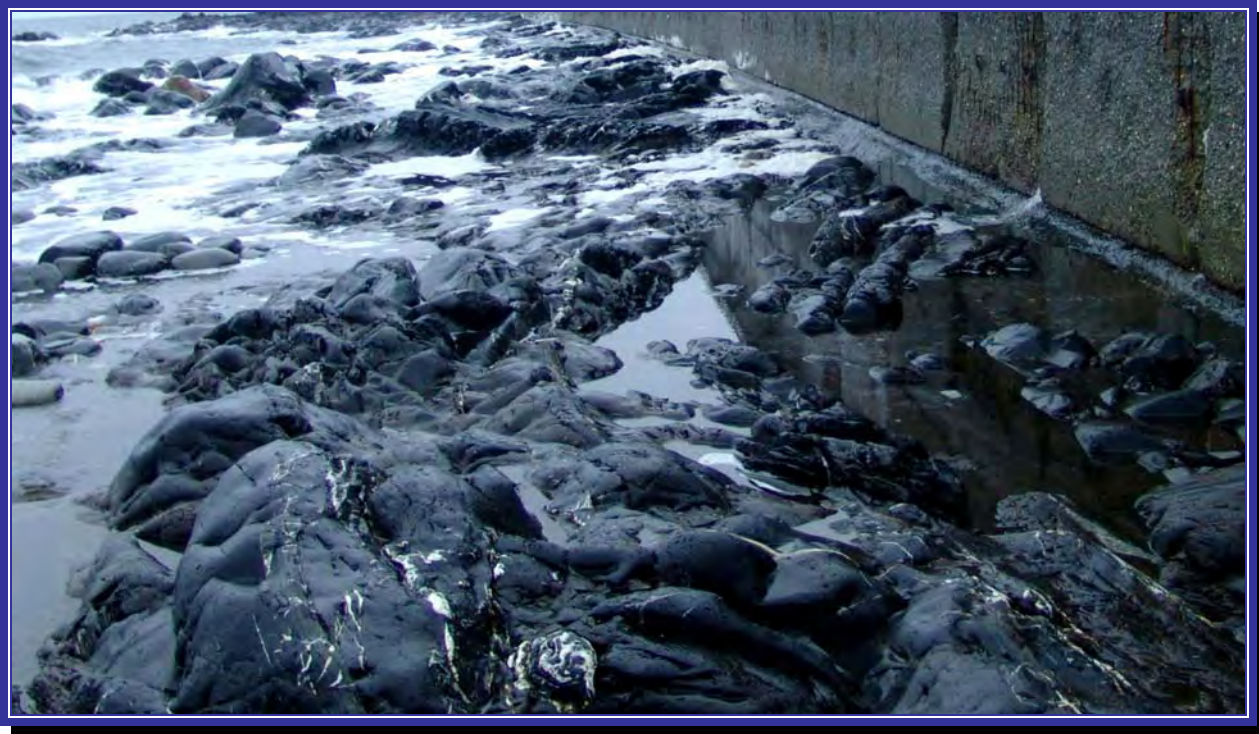
FIGURE 4 : PHOTO DU SUBSTRAT PRÉSENT AU PIED DU MUR À RECONSTRUIRE DANS LE SECTEUR OUEST (LOUIS BELZILE, MAI 2008)

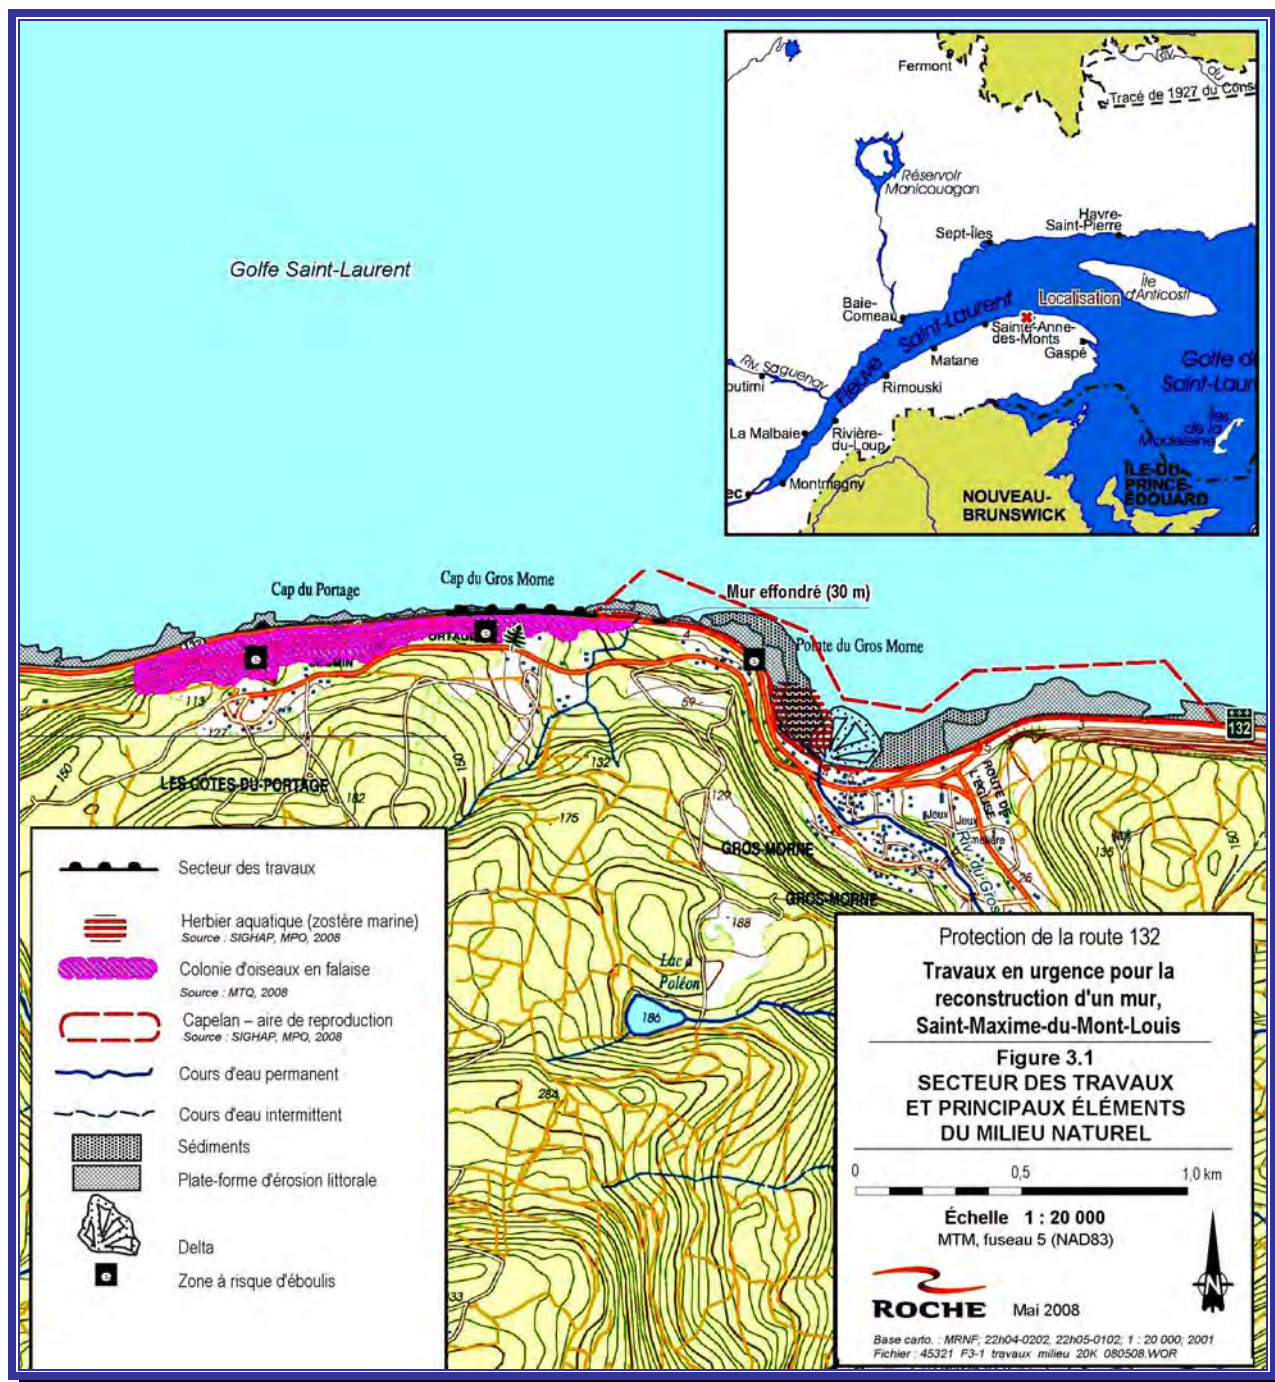
FIGURE 5 : SECTEUR DES TRAVAUX ET PRINCIPAUX ÉLÉMENTS DU MILIEU NATUREL (TIRÉE DE LA DEMANDE DE CERTIFICAT D'AUTORISATION, MTQ, 2008D)

Pour ce qui est de la colonie d'oiseaux en falaise de guillemot miroir (figure 5), le MTQ a précisé que les structures de protection pour prévenir les éboulements de roches des falaises vers la route se limiteraient à des structures au sol de façon à ne pas engendrer d'impact sur la nidification de cette espèce (MTQ, 2008e).
